# 床

床を壊さない新工法

アップコン

# アップコン工法（コンクリート床スラブ沈下修正工法）とは

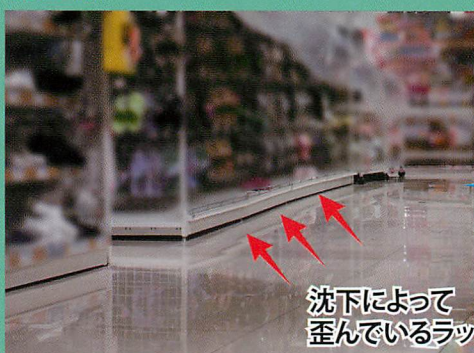
施工前

沈下によって  
歪んでいるラック

地盤沈下により、沈下した24時間営業の大型店舗の床。来客の出入りが比較的少ない夜間に、施工計画に基づいて、立入制限をしながら施工を実施。

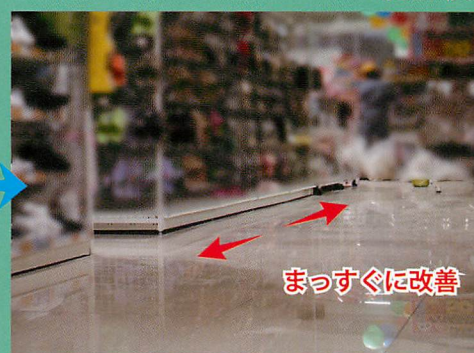
施工後

まっすぐに改善

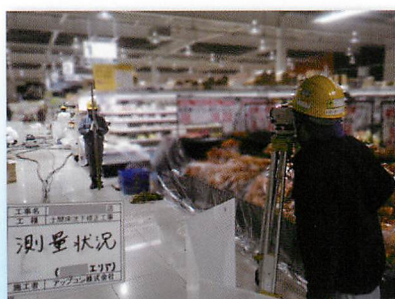
施工後測量

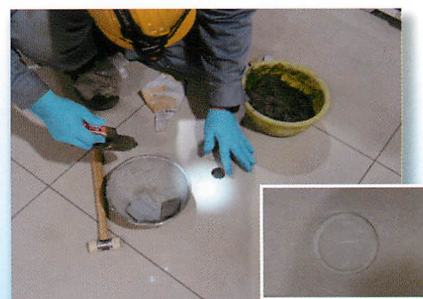
施工後 穴埋め・タイルの復旧

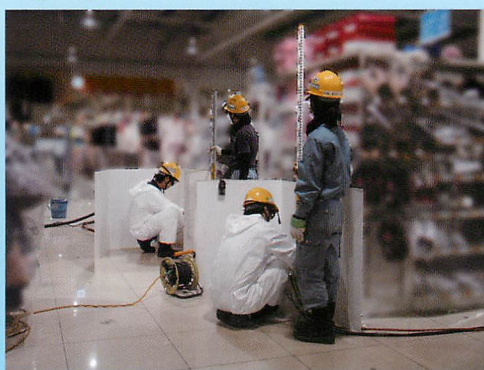
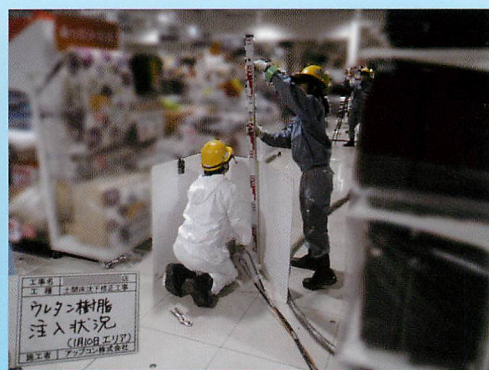
常にレベル確認をしながらの樹脂注入作業 (※複数の施工機械で同時に作業)

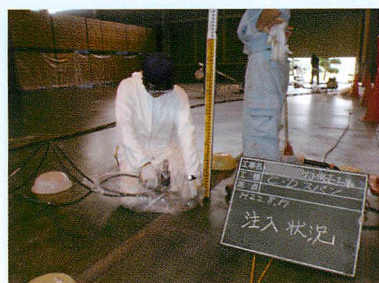
樹脂注入作業

乾麺などの商品が保管されている大型倉庫。地盤沈下により、高く積み上げられた段ボール箱が傾いていた。短期間の集中補修のため、複数台数の施工プラント車にて、立入制限をしながら施工を実施。

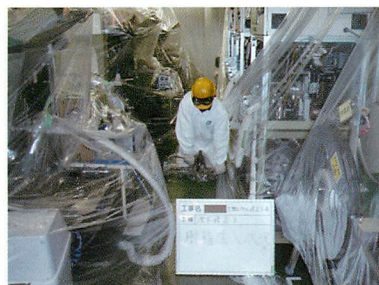
機械を撤去せず沈下修正作業（養生徹底）

震災により、半導体工場の床が沈下。短時間で修正できる当社工法が採用された。稼働を止めているお盆休み中の修正を依頼され、期間内に施工を終わらせるため、4台の施工プラント車で対応。機械を移動せず、そのままの状態で施工を実施。

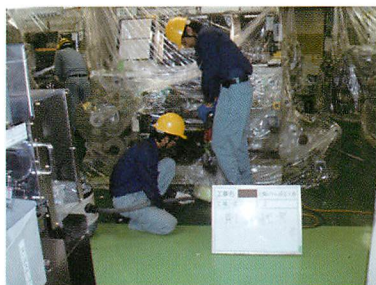
樹脂注入孔の削孔（集塵機併用）

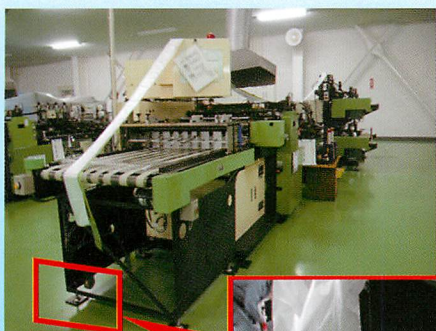
高さ調整

地盤沈下 及び 震災の影響による床沈下で、機械に傾きが生じ、生産に支障をきたしていた。応急処置として、新たに機械の下に高さ調整用の脚を設置して水平を保っていた。

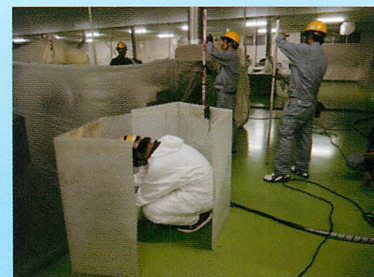
機械を撤去せず沈下修正作業（養生徹底）

GW中に施工を終わらせるため、2台の施工プラント車で対応。沈下修正 及び 空隙充填を実施。

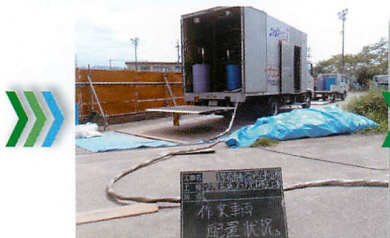
1.0m 間隔の削孔位置

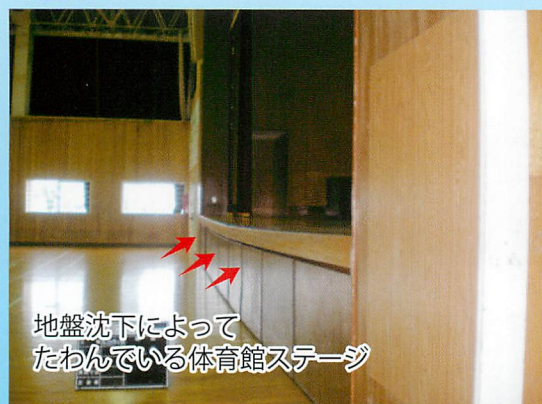
地盤沈下の影響で、体育館ステージ及びアリーナが沈下しており、授業や部活動などに支障をきたしていた。

地盤沈下によって  
たわんでいる体育館ステージ

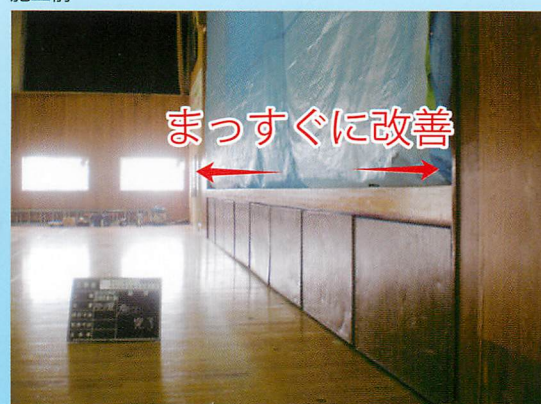
まっすぐに改善

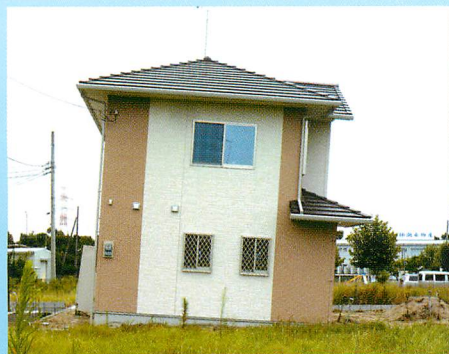
施工前（右方向に大きく沈下）

液状化により、新築住宅が大きく沈下。沈下量が大きかったため、単管杭圧入工法と併用で、沈下修正を行い、8日間を終了。

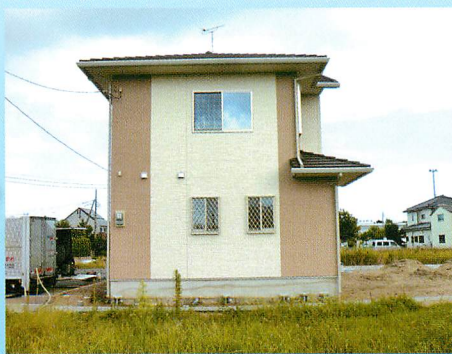
施工後（元のレベルに）

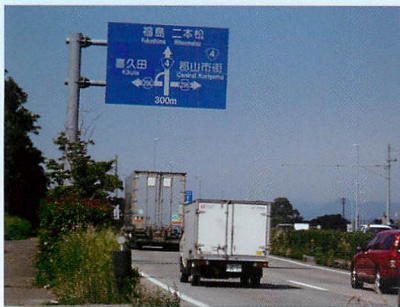
国道4号郡山バイパスのCO舗装区間における、2橋の橋台背面と3箇所の横断函渠背面の、それぞれ起点側と終点側で舗装版が沈下。最大沈下量は153mmで、沈下の範囲（横断方向）は舗装版2～4枚(L=14～40m)に及んでいた。

現況交通への影響が最も小さく、既設舗装版も活用でき、施工コストも含めて総合的に優位な「沈下修正工法」が採用された。

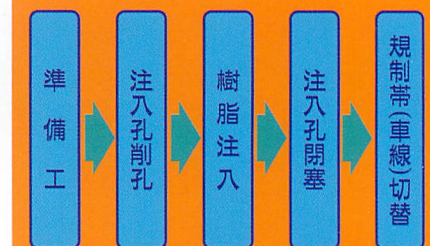
片側2車線のうち1車線を規制しながら施工し、同日中に、規制帯を一度切り替えて残る1車線を施工。

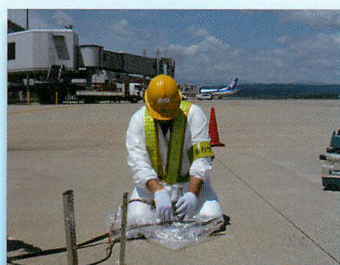
樹脂注入作業

震災により、仙台空港のエプロン（駐機場）の一部に段差が発生した。またその後の調査により、エプロンと路盤の間に空隙が発生していることが判明した。段差 及び 空隙は、地震動による路床の液状化によるものと推測されている。早期に仙台空港の機能を回復するため、エプロンを撤去せずにエプロンの段差及び空隙を補修する方法として、当社工法が試験的に採用された。

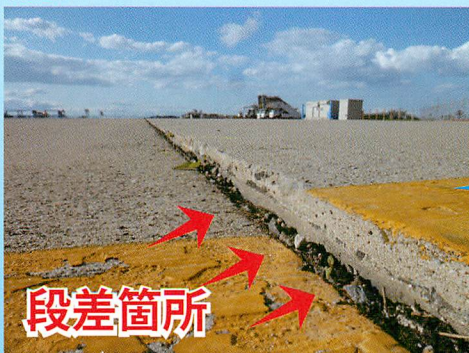
施工前

段差箇所

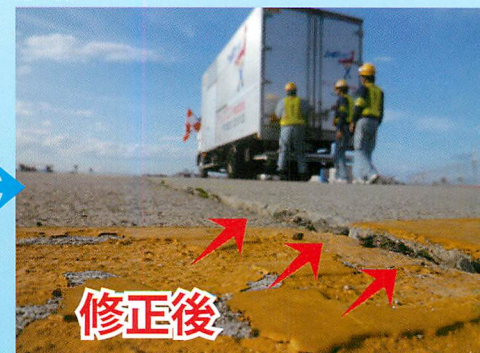
施工後

修正後

施工の有効性を確認するため、エプロン1枚に対しての段差修正を実施

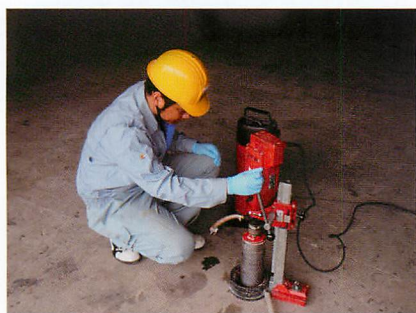
コア抜き作業

床振動が発生するようになり、状況確認のため、コア抜きを実施。その結果、コンクリート下に大きな空隙があることが確認されました。

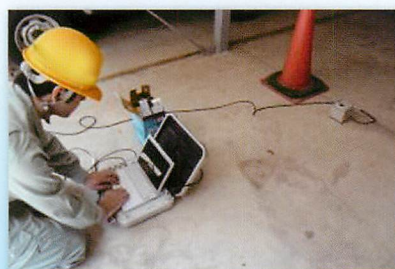
コンクリート振動測定 30dB～90dBを測定

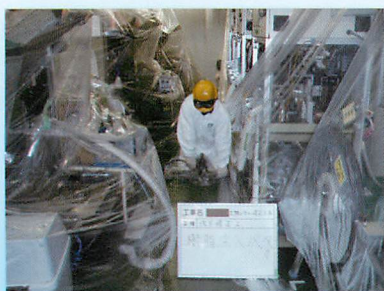
機械そのままの施工(電子部品製造工場)

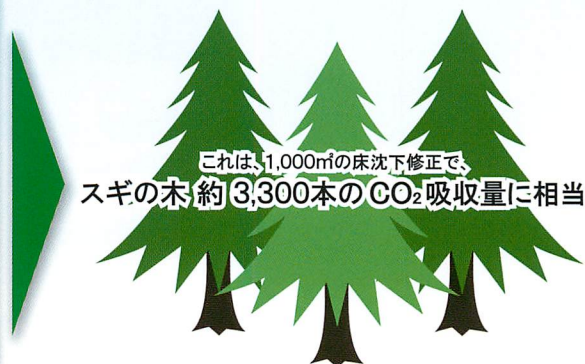
LCA の概念に基づき、「原材料調達」⇒「生産」⇒「流通」⇒「使用」⇒「廃棄・リサイクル」というライフサイクルフローを作成し、従来工法(コンクリート打替え)とアップコン工法のCO<sub>2</sub>排出量を比較。第三者機関(環境専門のコンサルティング会社(株式会社リサイクルワン))による算出を行ったところ、

**『アップコン工法のCO<sub>2</sub>削減率が90%以上である』**ことがわかりました。

従来工法には、「コンクリート床を壊して打ち直す」フローが含まれており、このフローが含まれていないアップコン工法に、“90%以上”という結果が算出されたものです。
